CHAN CHAN: Problemas, causales y explicaciones.

----- Cristóbal Campana D.

CHAN CHAN: Problemas, Causales, Explicaciones y Restauración.

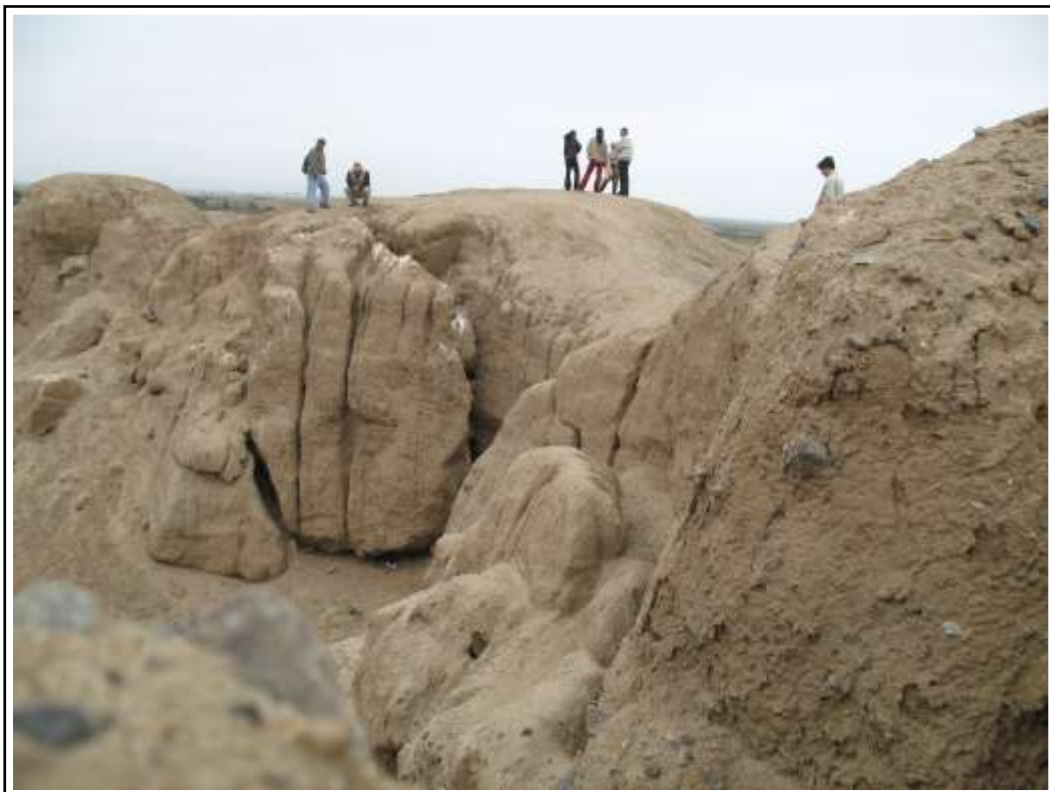
Fig. 2. Enorme y grave fractura en el mausoleo de Chayhuac, producida –posiblemente- por una falla geológica, la que corre paralela al mar desde el Alto Salaverry hasta Huanchaco. “Falla de Huamán”

de la zona, muy en especial en las poblaciones que edificaron con adobe. Las afectaciones más graves las podemos ver en Huaca del Higo, en el mausoleo de Chayhuac y en la parte sur de Chol An (Rivero). Es posible que ese fenómeno estuvo asociado a un evento telúrico, de allí que en estos tres casos, se puede advertir que los chimúes de entonces respondieron, restaurando lo afectado, como si se hubiese tratado de un terremoto.

fracturas por factores tectónicos hayan sido atendidas por los constructores de ese edificio, pues existen las muestras de las acciones con que éstos respondieran y así poder seguir construyendo. Para poder elevar y ampliar dicho edificio, en las fases siguientes, lo hicieron con grandes bloques de barro compactado, bloques que hemos dado en llamar “adobones”, por sus magnitudes, volúmenes y refinada tecnología (Campana 2002). Con estos elementos pudieron hacer más alto, más elevado y más compacto el mausoleo de Chayhuac. En estos segundos niveles ya no siguieron construyendo con adobes como con los que habían iniciado (Fig. 3). Aunque, posteriormente, nuevamente este ciclópeo edificio volvió a ceder ante un nuevo evento telúrico, hundiéndose la parte central y algunos bloques centrales, acentuándose su gravedad por la existencia de un huachaque ceremonial en el lado norte del mausoleo. Producto de este nuevo evento, se halla como lo podemos ver.

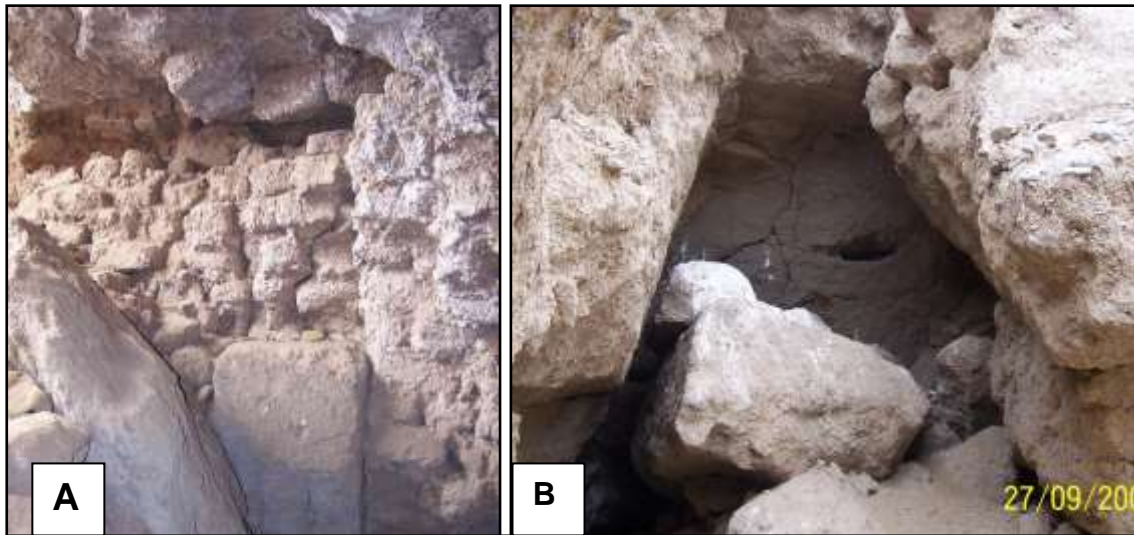
Fig. 3.- En "A", se ve el inicio de la construcción con adobes de dimensiones normales, en cambio el "B", se ven los enormes adobones tronco-piramidales con más de 1.40m de base, conformando un gran bloque compacto.

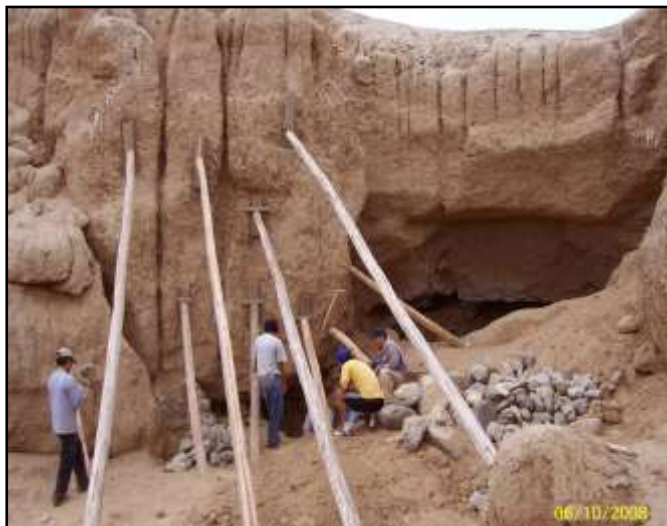
Fig. 4. Para evitar el colapso, se reforzó el piso y se apuntalaron los bloques en colapso. Esto es eventual y por el momento.

En la actualidad, los ingenieros de la U.E. 006, como una respuesta momentánea, han optado por “armar” un “piso” compactado con grandes piedras, arcilla y cascajo, que sirva de fundamento eventual a los parantes de madera rolliza, puestos para apuntalar los enormes bloques que amenazaban con un pronto colapso (Fig. 4). No existen otros estudios técnicos o científicos y sólo se ha hecho un estudio específico para atender este problema, pues en el “Plan Maestro” no se ha previsto una contingencia como la que estamos analizando³.

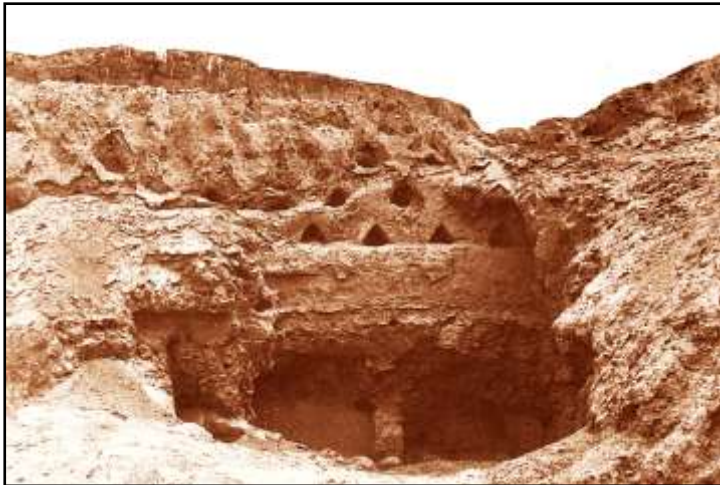
Fig. 5. Sector de Nik An (Tschudi) en la que se ve cómo nivelaron el piso anterior y sobre él elevaron otras estructuras, que son las vemos.

Hay muchas muestras que nos están indicando que estas restauraciones, al no estar calculadas como bases para las construcciones nuevas, fallaron nuevamente, causando el colapso de lo construido posteriormente.

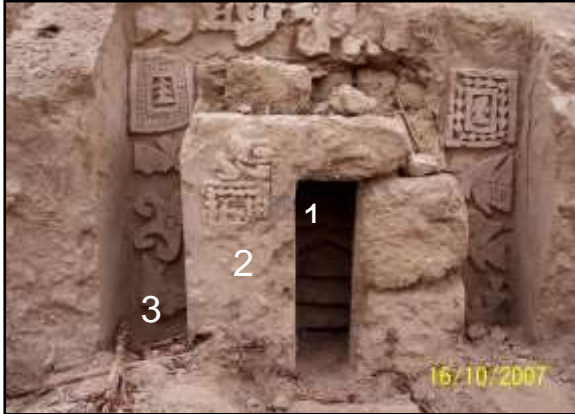
Fig. 7. Tres restauraciones superponiendo frisos. 1, el más fino. 2, la “U” invertida y 3, el relieve menos prolijo.

friso muy bien acabado, representando ondas marinas (1), friso correspondiente a una –posible- primera fase (Fig. 7). Alisada la superficie de esa primera fase, optaron por agregar el elemento simbólico de la “U” invertida (2) y, sobre ambas superficies, labraron nuevas imágenes con otra temática y con poco esmero artístico (3). Aquí se puede advertir la presencia de diferentes técnicos y otras manos para ejecutar el friso final, pues los acabados logrados quedan muy por detrás de aquellos que labraron el relieve de las ondas marinas en un primer momento. De todas maneras, esos frisos eran una obra de arte (Calabresse 1997).

Aquí se puede advertir la presencia de diferentes técnicos y otras manos para ejecutar el friso final, pues los acabados logrados quedan muy por detrás de aquellos que labraron el relieve de las ondas marinas en un primer momento. De todas maneras, esos frisos eran una obra de arte (Calabresse 1997).

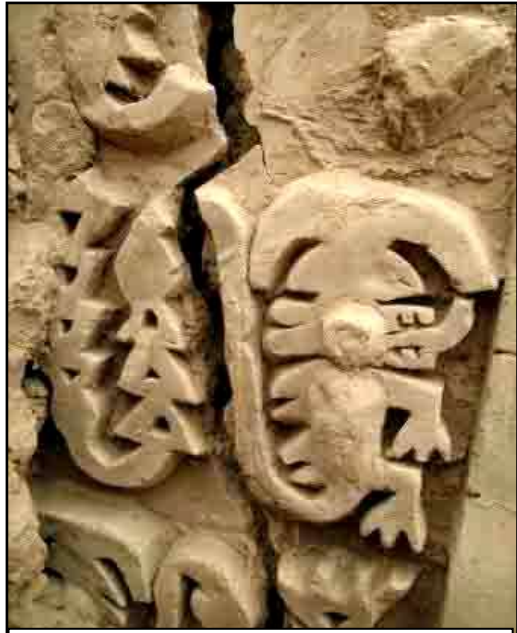
Fig. 6. Fractura del muro y daño en el friso. Todo quedó sepultado y así se le encontró.

No es difícil advertir los efectos de los eventos telúricos, pues las líneas de fractura y separación son evidentes (Fig. 6). En los casos en que fueran atendidos por los antiguos chimúes, se pueden ver las acciones, rellenando resquicios, reconfigurado frisos o rehaciendo todo el muro afectado. Hay varios casos en los diferentes

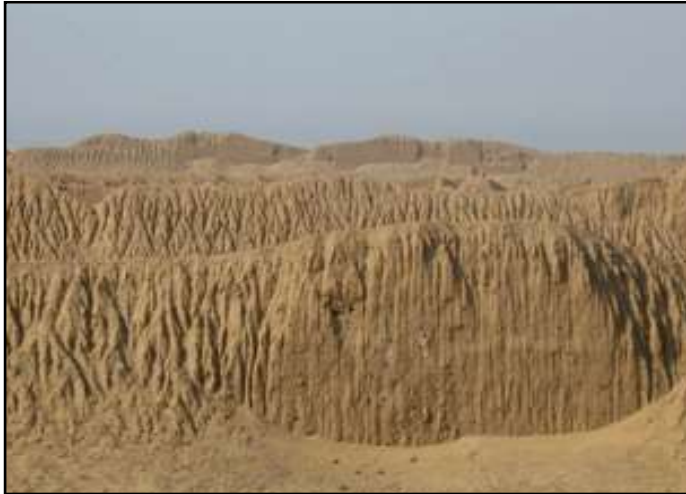
Fig. 8. Ver las “torreteras” y el diverso efecto de las lluvias los en diferentes muros. A unos los destruye y a otros no. (Ñaing An).

Las lluvias diluyen el barro cuando son abundantes, en cambio la humedad del clima que precipita sales en suspensión, generalmente disgregan el suelo o las superficies donde caen. Se suele decir que en la costa nunca llueve, pero bastaría ver las grandes destrucciones en Chan Chan -por efecto de las lluvias- para calcular los daños y la diversidad de sus grados y variaciones (Fig. 8).

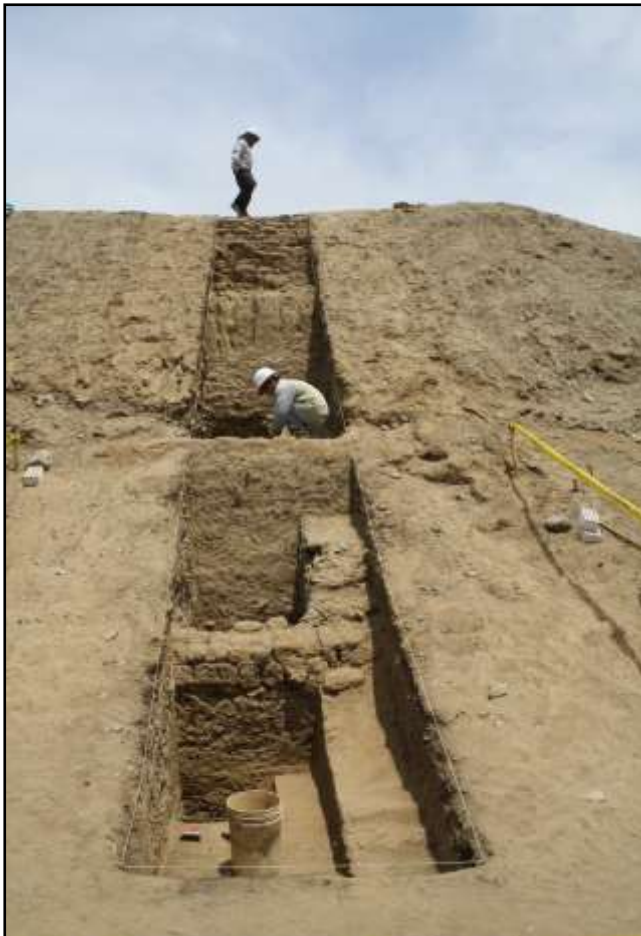
Fig. 10. Muro exterior sur de Xlangchic An (Uhle) donde se puede ver hasta cuatro tipos de acciones sucesivas de restauración en aquel entonces.

Muchas de las tareas de solución y respuesta, se pueden observar, aunque cuesta trabajo entenderlas, pues, hay casos en que han actuado sobre el material mismo del derrumbe, reforzando la parte existente del muro y luego enluciendo. Hay otros casos en que tuvieron que dar o llevar a cabo hasta cuatro soluciones en un mismo paño del muro y sólo así pudieron mantener funcionando el muro como elemento erecto, para obtener un microclima apropiado en el interior (Fig. 10).

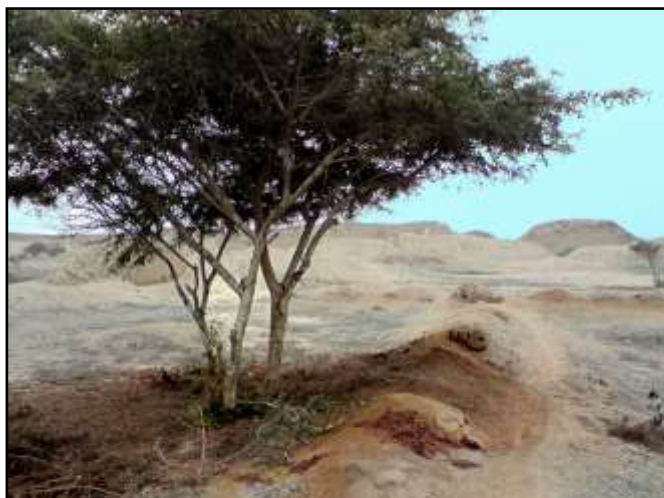
Fig. 11. La parte oscura del suelo no es la sombra de la copa del árbol, sino su falta de asoleamiento. Véase como ha disgregado el material de los muros de las hornacinas. Xllangchic An (Uhle).

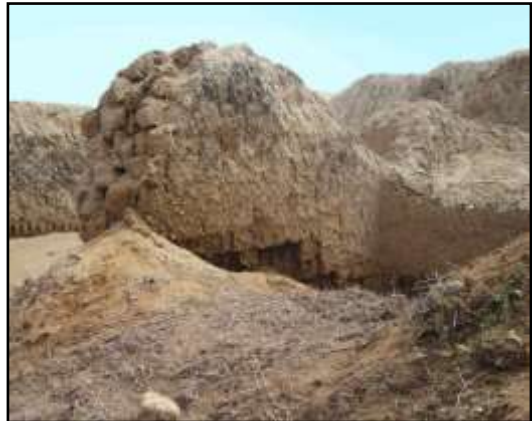
Fig. 12. Véase como las plantas que habían evitado el asoleamiento, llegaron a influir gravemente en la erosión del muro. (S.O. de UHle)

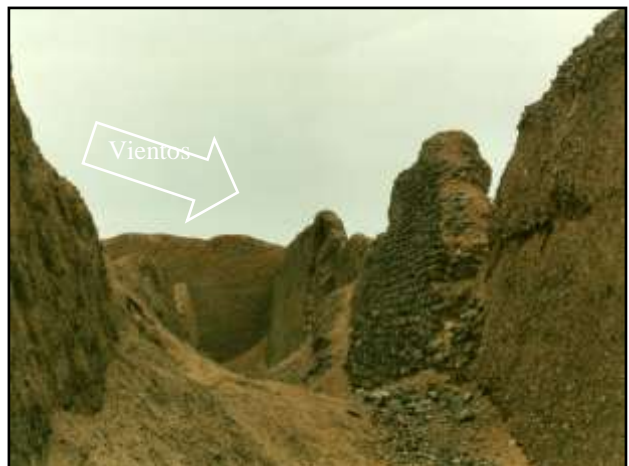
Fig. 13. Véase como lo vientos húmedos afectaron el muro oeste que recibía ese embate, desde la base hasta las partes altas. (Chol An, Rivero).

Las respuestas más notables (Fig. 13) optadas por los maestros constructores de entonces, los podemos ver en Chol An (Rivero), donde han calzado, reestructurado y “enchapado” con piedra de canto rodado, grandes sectores, desde las bases hasta las cimas de los muros.

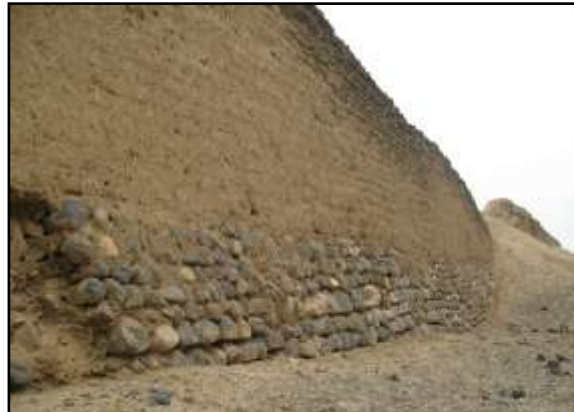
Fig. 14. En este muro, se observa que los cimientos fueron rehechos y luego se los enchapó con piedra y arcilla. En el interior se usó piedras de menor tamaño.

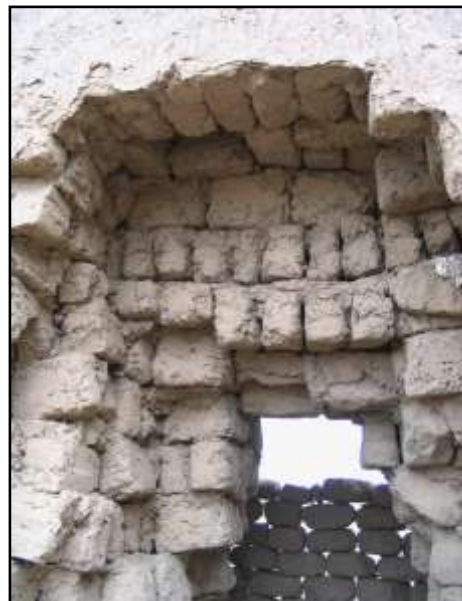
Fig. 15. Los adobes de arriba ya se caían. Había que cimentar y armar desde abajo.

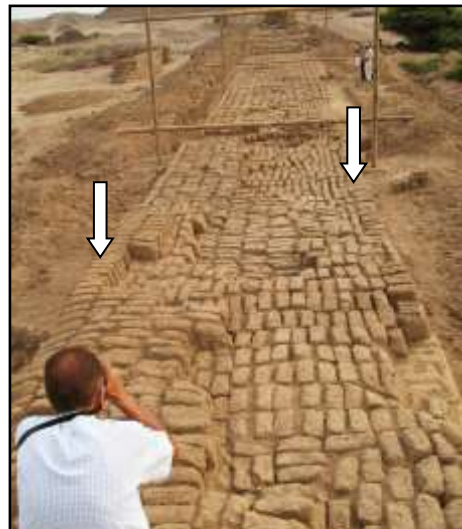
Fig. 16. Las flechas señalan la forma en que los adobes fueron puestos en los bordes, sin engranarlos con los del interior.

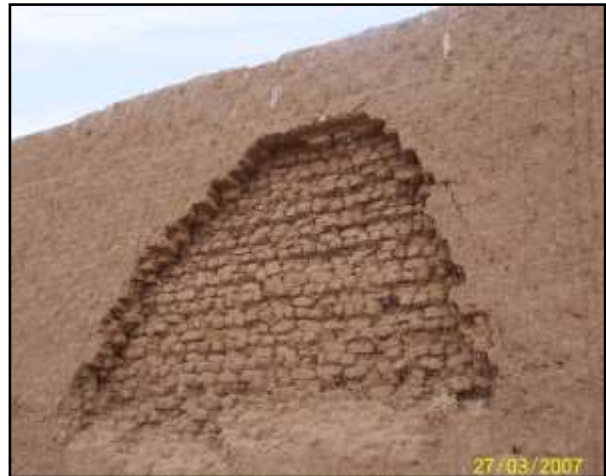
Fig. 17. El paño hecho con adobes sin engranar con los del interior, terminaba por descolgarse, en la menor falla de las hiladas inferiores. Pronto caería la parte alta.

Además de lo expuesto, debemos agregar que al estar los adobes sin engranaje entre si, o sin ningún tipo de amarre, los muros colapsaban fácilmente, aunque rápidamente ellos mismos los restauraban. Además, como se observará en la fotografía 16, ellos creían que con el talud de cada costado sería suficiente para mantener erguido el muro y que las hileras de adobes asentados en cada costado, puestos así para determinar la linealidad recta y el doble talud, tendrían la suficiente fuerza para mantener la estabilidad total, conformando un gran paño inclinado e independiente del interior, a cada lado, pero eso no funcionó, pues terminaban por descolgarse grandes sectores de estos paños en cualquier temblor (Fig. 17), o, cuando algunos habitantes chimúes, horadan el muro, más tarde, para hacer entierros subrepticios. Eso podía quedar bien aparentemente por algún tiempo, pero después, terminaba por caer esa capa externa de adobes sin engranar.

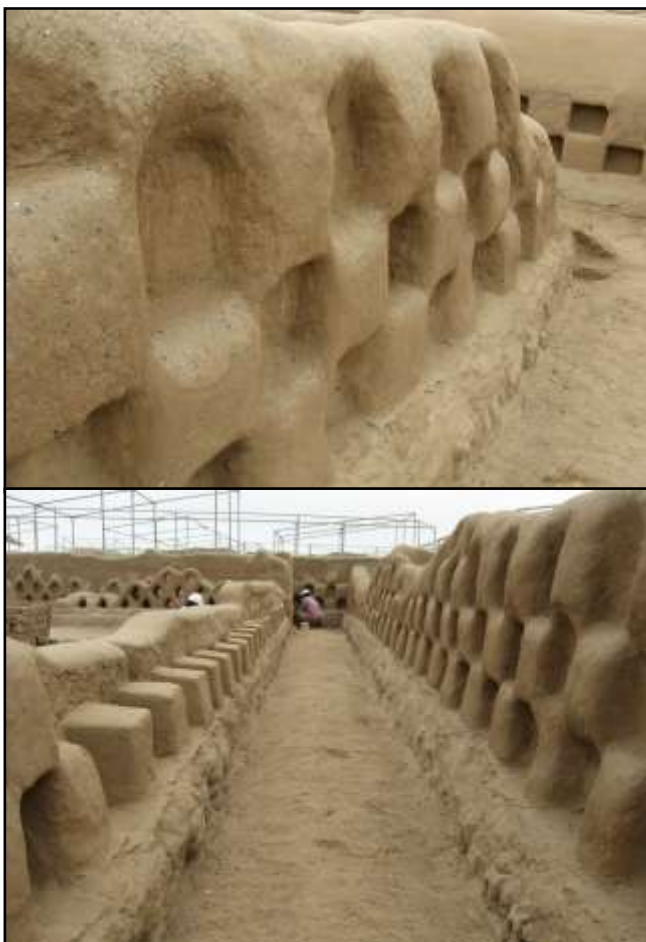
Fig. 19. Diferencias de concepto en la restauración de estos escaques, en volumen y en buen gusto. En ambos casos se ha exagerado, a unos le han dado una cubicación muy fuerte y rígida y a los otros los han “almohadillado” o “bombeado”. En Nik An, las figuras romboidales, de tanto intervenirlas las convirtieron en óvalos. Todo esto ya fue corregido.

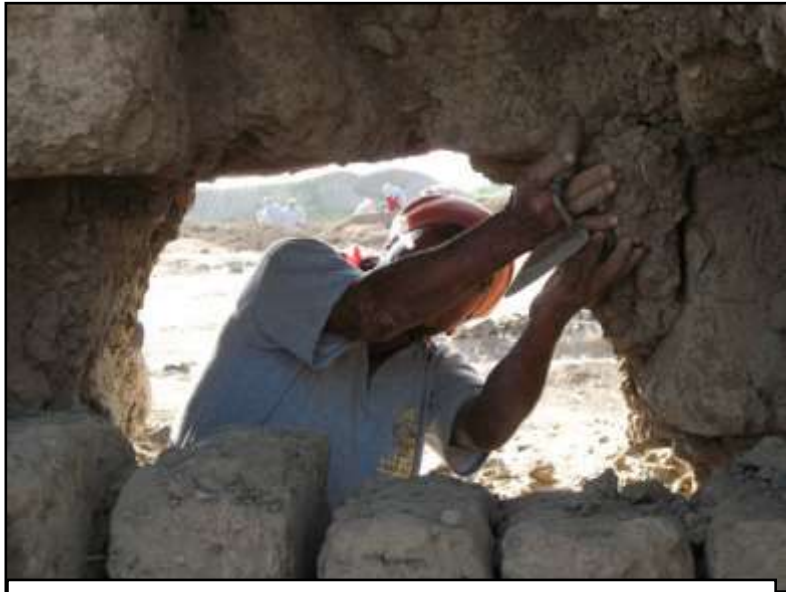
Fig.20. Una horadación de lado a lado en un muro, implica acciones más cercanas a la nueva cimentación para que el muro ya no siga desplomándose. En varios casos, se caían los adobes de la parte alta, solamente por gravedad y falta de mortero en la “llaga”.

Todo eso se tiene que ser previsto dentro de nuestros conceptos de restauración y cuantificar de antemano. Es cierto que desde la mitad del siglo anterior los estudiosos tenían propuestas y pautas normativas con carácter internacional para actuar, pero el problema se tornaba difícil de aplicar cuando uno se encontraba ante un material como el barro, sobre el cual no existen acuerdos válidos por su falta de especificidad, pues el barro varía de caracterización, color, granulometría, plasticidad y consistencia en un mismo lugar. Pero así, el barro es la materia donde está la obra que hay que restaurar. Por ejemplo, la propuesta de C. Brandi⁸ justificando *“la mínima intervención”*, no es fácil de seguir cuando se trata de intervenciones en muros que están en pleno colapso, o cuando ciertas partes altas de los muros se están desprendiendo y se tiene que poner fundamentos en las partes bajas para que no se produzca el colapso (Fig. 20).

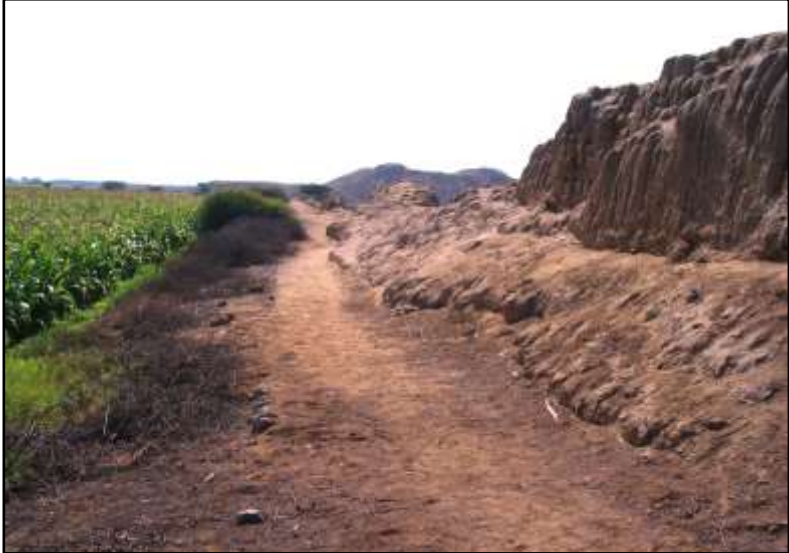
Fig. 21. Al fondo se ve la Huaca del Obispo, a cuyo patio norte, el camino “E”, a la vista, le daba acceso. Los hitos estaban a 50mts. Del borde de los cultivos. Comienza poniendo espinas secas y luego plantan árboles, también espinosos. Lentamente quedan cerrados estos accesos.

Los daños más graves son aquellos que han generado invasiones para cultivos, viviendas o pastoreo. Se dan casos que aún los caminos ceremoniales están siendo recortados e invadidos, pese a que desde mucho años atrás se pusieron hitos para delimitar la Zona Intangible. Han escondido los hitos y avanzan hasta la mitad de dichos caminos. (Fig. 21). El caso de mayor

gravedad es el daño que cada día le infringen al camino “E”, que une el camino Troncal o ceremonial (Campana 2006), con la Huaca del Obispo en la zona norte del monumento.
